RAPPORT D'ANALYSE DE LA VULNÉRABILITÉ DANS LES AIRES DE PROTECTION DU Puits 1 ALIMENTANT LA MUNICIPALITÉ DE DUPUY

**Produit par
TechnoRem inc.**

Mai 2021

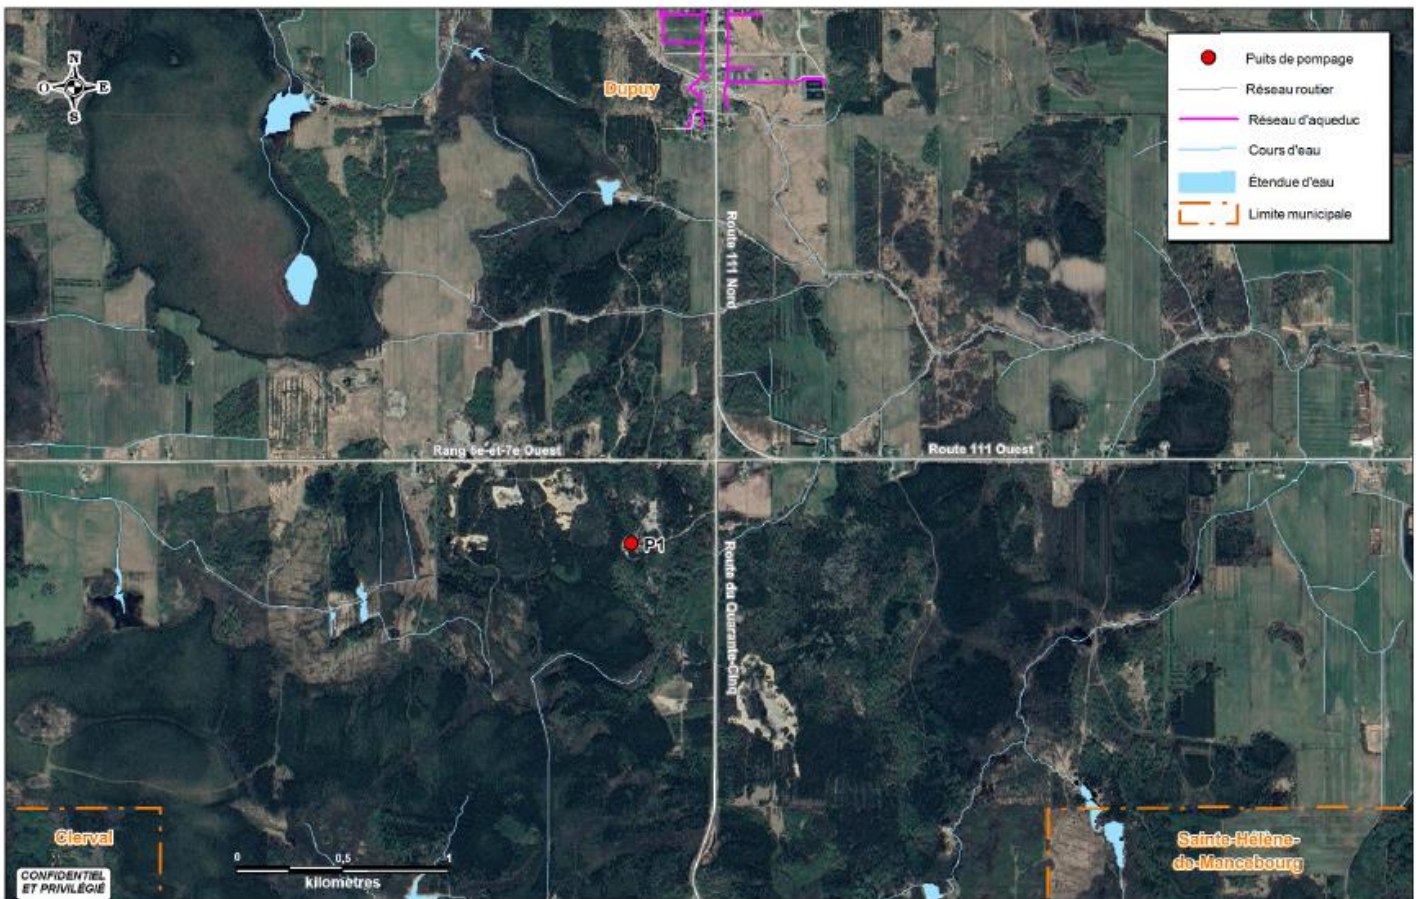
| Localisation du secteur d'étude | Figure 2-1 |

Le puits de pompage P1 est installé au sein d'un esker, à une distance de près de 1,6 km du centre du village de Dupuy, au sud-ouest du croisement entre la route 111 et le chemin des 6^e et 7^e rangs. Le site de captage est constitué par le puits P1, par un ancien puits de surface (P2) adjacent, mais qui n'est plus utilisé aujourd'hui, ainsi que par le piézomètre PZ-1 à 40 m au sud et le piézomètre PZ-2 à 305 m vers le nord-est. Le site de captage est implanté dans l'excavation d'une ancienne sablière qui n'est plus exploitée et l'environnement immédiat entourant le site est constitué principalement par des terrains boisés. Le plan de localisation est présenté à la figure 2-1 et les coordonnées géographiques des puits sont présentées au tableau 2-1.
